## 技術報告

### 土地空間資訊於追查國有土地遭棄置廢棄物產源之運用

蔡奇宏<sup>1</sup>

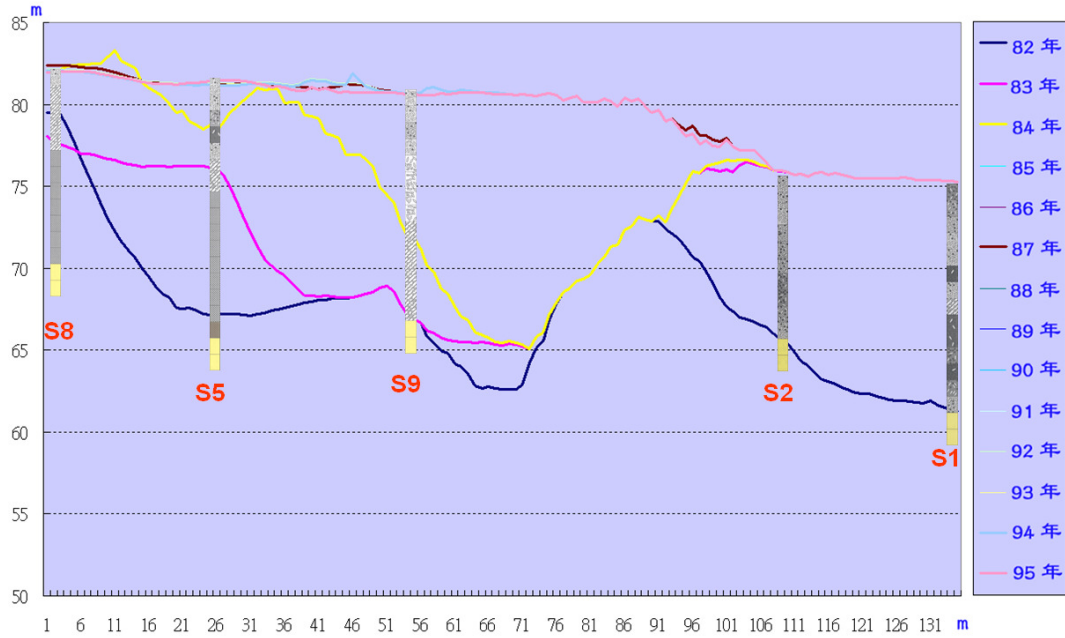
圖 1 剖線一地形高程變化與孔位鑽探資料套合圖

另為比對研究區各年度地形變化與土壤分層覆蓋物之相關性，本計畫蒐集工研院緊急調查計畫於現場鑽探採樣之 12 個孔位資料(以下稱物探資料)，利用孔位柱狀資料與各年度之地形剖面進行高程比對分析，部分成果如圖 1 所示。

經由上述資料比對後，發現本場址內廢棄物大部分均為民國 82 年以後所堆置，惟場址邊界，如孔位編號 S4、S6、S8、S10、S12 座落位置之廢棄物，部分係 82 年以前即已存在，顯示在 82 年以後大量棄置廢棄物以前，該區座落高市 71 號道路旁土地原即有棄置廢棄物行為，故研判該區一開始之棄置行為應為

沿道路山谷隨意棄置型態，後來才演變為大規模場址棄置行為。

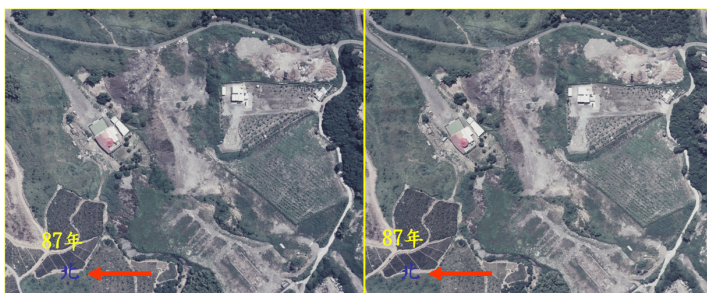
民國 87 年測區航照立體像對

(一)利用歷史航照確實可還原已成為歷史之土地地形變化情形，故以航照影像建立數值高程模型，用以判釋廢棄物棄置時間點確實可行。但本研究亦發現其精度受限於航照影像

品質與地面控制量測精度，尤其民國 87 年以前之航照為黑白影像，且因地形變化較大，地面控制點尋找不易，空中三角解算成果較差，連帶影響測繪精度。

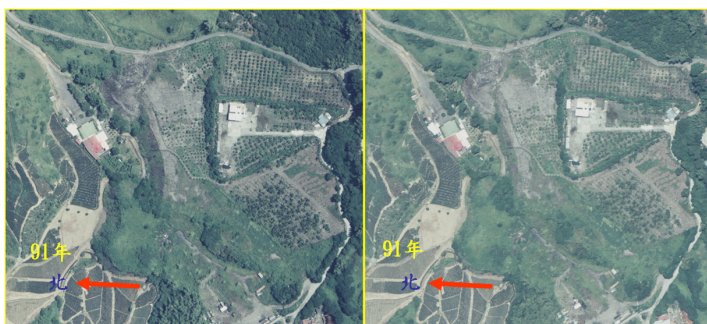
民國 91 年測區航照立體像對
