單頻差分網形平差與精密單點定位比較：
六龜 D015 大規模崩塌潛勢區簡易觀測站案例
Comparing the Differential Network Adjustment with PPP for Kaohsiung
Liugui D015 Monitoring Stations Single Frequency GNSS Data

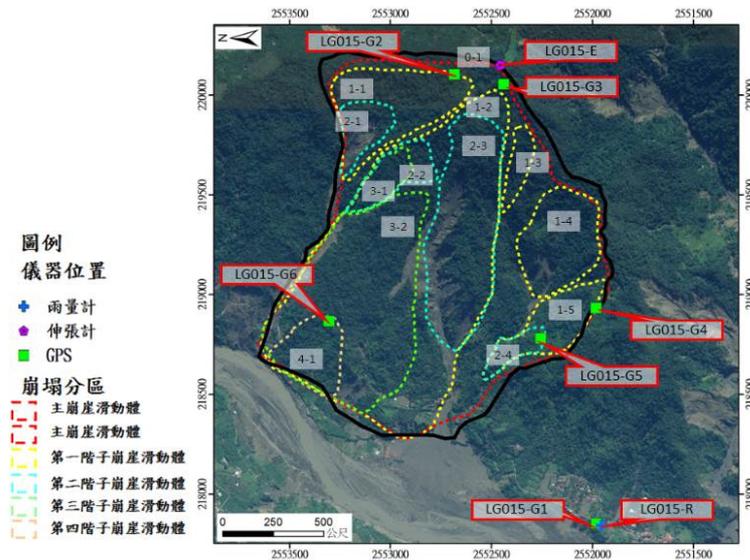
圖 1 高雄市-六龜區-D015 崩塌潛勢區簡易觀測站監測設備與位置
(屏東林區管理處, 2018)

依據空載光達、空照、地質圖等等資訊，中央地質調查所、林務局等單位以崩塌土方量預估達 10^5 m^3 以上為標準，在台灣劃定多處大規模崩塌潛勢區。在劃定之後，以設置「簡易觀測站」進行監測為主要作為。本研究之區域為高雄市六龜區 D015，位於林務局管轄的國有林班地內，即為如此作業的大規模崩塌潛勢區之一。監測站中有六站為全球導航衛星系統(GNSS, Global Navigation Satellite System)之接收站，採用雙星單頻接收器。由數據面觀察，所接收之星系為美國 GPS 與中國北斗(BeiDou)。這六站分別為 G1、G2、G3、G4、G5、G6，位置如圖 1 所示。本文以 106 年 10 月份 6 個監測站所蒐集到之數據進行探討。檔案中 GNSS 站站碼編號分別為 1501、1502、1503、1504、1505、1506，數據年代均為民國 106 年(西元 2017)，月份為 10 月(DOY274-304，304 為 11 月 1 日)，本研究所獲得各站數據日期不一致，G1 有 10 天、G2 有 24 天、G3 有 21 天、G4 有 31 天、G5 有 29 天、G6 有 14 天。本批數據除漏日漏時外，多站多日尚有次數、長短不一的斷訊，造成觀測時間零碎化。本研究採用 GFZRNX 程式集(GFZ, 2016)去除檔案中基本格式錯誤，並以該程式將同站一日中之多檔彙整為單一日檔(史天元等，2019a)。

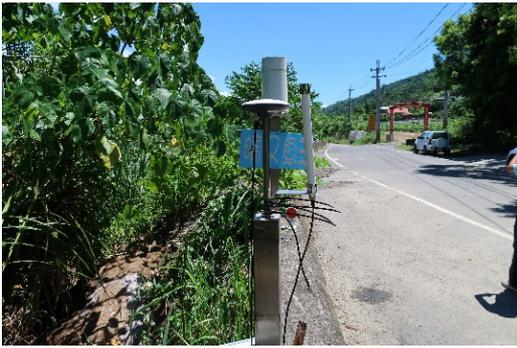
(a) 1501 環境

現地觀/監測儀器之設置，皆應有觀測環境之考量與需求。其中有部份為可以維護改善者，如雨量計上方為樹枝及樹葉擋住，恐會堵塞雨量計、影響量測結果，可以砍除。但是部份則不易改善，如受地形影響，或周邊房舍、樹木甚多，對空通視條件差，這些條件改善不易，而且需要持續。圖 2 為 D015 各簡易監測站周邊環境，共同的特色是附近植生茂密。由於植生的生長特性，對空通視的確保，需要持續的維護。

就 1501 站而言，站體位於道路的一側，除路的上方為開闊外，另一側亦有生長良好之植生。其他各站通視條件，由表 1 所列 GDOP 值觀察，最差者為 1503。
